# CÓRDOBA ESTELAR 2024

Desde los sueños a la Astrofísica Historia del Observatorio Nacional Argentino

### Capítulo 4

## El edifico del Observatorio Nacional

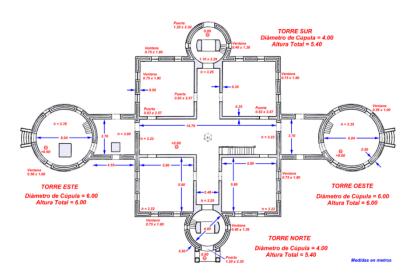
Croquis del edificio del Observatorio Nacional. Reconstrucción de acuerdo a planos parciales y fotografías de la época. Medidas en metros. Nivel 0,00 correspondía a 33,665 m sobre la esquina sureste de la Plaza Principal (hoy San Martín) frente a la Catedral, de acuerdo a la determinación de *F. Latzina* de 1874 (Reconstrucción y dibujo S. Paolantonio)

La sede, de un único nivel, se materializaba a partir de un cuerpo central de planta cuadrada, adjuntas a sus lados se ubicaron las torres cilíndricas con las cúpulas, estructuras destinadas a dar protección a los instrumentos, configurando el conjunto una cruz.

El brazo más largo, de 38 metros de longitud, se orientaba en dirección este – oeste. Contaba con las cúpulas mayores de 6 metros de diámetro y otro tanto de altura. El brazo norte – sur, de 24,3 metros, estaba rematado por cúpulas de menor tamaño, de 4 metros de diámetro y 5,5 de altura. La parte central se hallaba dividida en cuatro habitaciones de 5,8 metros de lado y 3,25 metros de altura. Cada una de éstas poseía cuatro ventanas, dos por cada lado que lindaba con el exterior. Inicialmente no tenían postigos, los que fueron agregados durante la dirección de Thome. Dos puertas daban acceso al hall en forma de cruz, el cual sin ventanas al exterior se iluminaba por una claraboya hexagonal ubicada en el techo al centro del edificio.

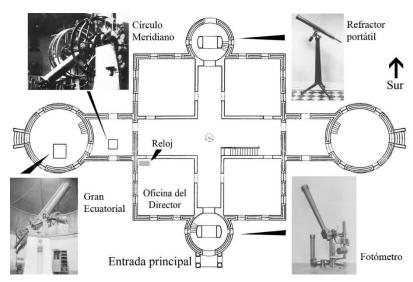
Plano del edificio del Observatorio Nacional Argentino y ubicación de los instrumentos. Reconstrucción realizada de acuerdo a planos parciales y fotografías de la época (la foto del telescopio gran ecuatorial corresponde a la montura adquirida en 1889) (Reconstrucción y dibujo S. Paolantonio, Paolantonio y Minniti 2001b)

En la torre ubicada al Este se montó inicialmente el Gran Ecuatorial, en la Sur el pequeño refractor de 13 centímetros de diámetro y en la Norte se instaló el fotómetro de Zöllner. El Círculo Meridiano quedó emplazado en el ala Este. Todos los instrumentos contaban con pilares, cimentados profundamente en forma independiente de pisos y paredes, con el objeto de aislarlos de posibles vibraciones.

Debido a las reducidas dimensiones de la sala meridiana no fue posible colocar en la misma el reloj normal sobre una base independiente. Por esta razón el péndulo fue instalado en la oficina contigua destinada a la Dirección, ligado eléctricamente al cronógrafo<sup>7</sup>.

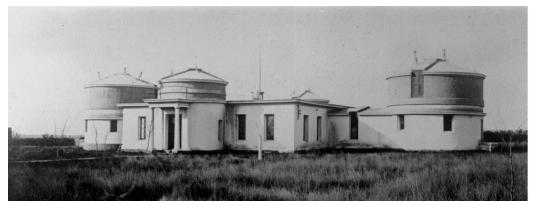
Edificio del Observatorio Nacional aproximadamente en 1873. Vista noreste.

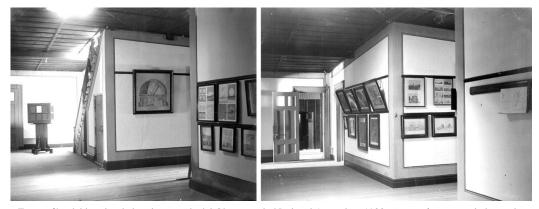
Fotografías del interior de la primera sede del Observatorio Nacional Argentino, 1920. Izquierda: se aprecia la escalera que llevaba al techo del edificio y la claraboya, que iluminaba los pasillos centrales. Derecha: al fondo, puerta de acceso a la sala del Círculo Meridiano, y a través de ésta se ve la entrada a la cúpula del Gran Ecuatorial.

En el ala oeste, una empinada escalera de 16 escalones permitía el acceso al techo para facilitar el acercamiento a los mecanismos de apertura de las cúpulas, no muy elaborados por cierto, como puede apreciarse en las fotografías de la época.

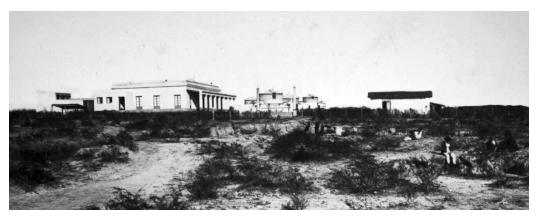
Fotografías del predio del Observatorio Nacional Argentino, obtenida desde el Oeste en torno a 1873. En primer plano a la izquierda la casa del Director, a la derecha la portería. Al medio en segundo plano el edificio del Observatorio con sus características cúpulas. También se puede apreciar el portón de entrada al que se hace referencia en el texto (Parcial, captura "La huella en la imagen. Historias de la fotografía argentina en el siglo XIX").

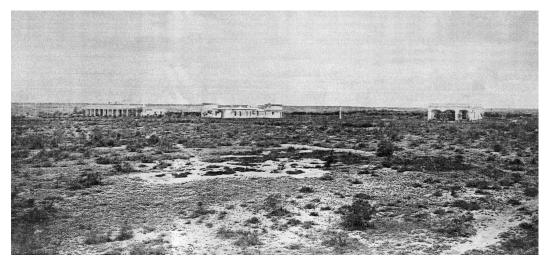
Vista del Observatorio Nacional Argentino (circa 1875). De izquierda a derecha: casa del director, edifico principal del Observatorio y casa de los ayudantes. En el extremo derecho se puede apreciar una pequeña construcción correspondiente a la caballeriza. En esa posición se encuentra la única edificación de la época que aún hoy se encuentra en pie (Gentileza Massachusetts Historical Society).

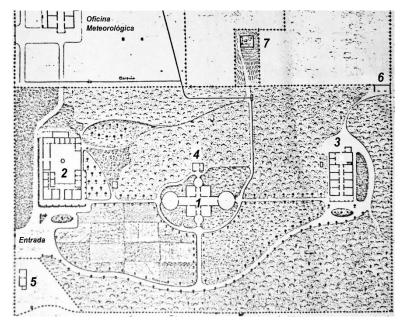
Plano general del Observatorio en 1886. Se muestra la mitad norte del predio (Sur arriba). En esta época se habían agregado una portería. En 1884 se construyó la sede de la Oficina Meteorológica Argentina en el cuarto suroeste del predio (Capítulo 10).

- 1. Edificio principal,
- 2. Casa del director,
- 3. Casa de los ayudantes, 4. Taller mecánico,
- 5. Portería, 6. Caballeriza y
- 7. Depósito de agua.

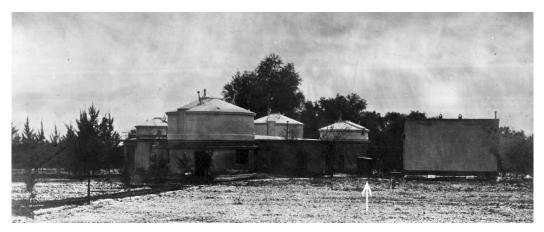
Vista del Observatorio Nacional Argentino (circa 1900). Vista desde el sureste. A la derecha se puede ver el taller mecánico. Señalado por la flecha, el colimador sur del círculo meridiano.
