CÓRDOBA ESTELAR 2024

Desde los sueños a la Astrofísica
Historia del Observatorio Nacional Argentino

Capítulo 22

El nuevo edificio del Observatorio Nacional

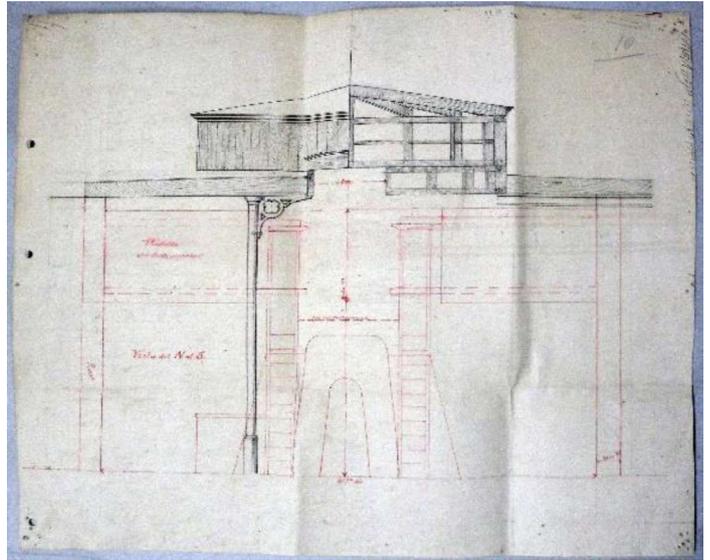
Uno de los croquis del albergue para el nuevo Círculo Meridiano realizado en 1907, dirección de John Thome.

El albergue tenía una planta rectangular, con medidas interiores de 6,56 por 8,50 metros, rodeada por galerías de 2,4 metros de ancho, soportadas por columnas cuadradas de madera.

El techo y la cúpula fueron proyectado a fines de 1907 por los talleres Pedro Vasena e Hijos⁵ de Buenos Aires. Contaba con una cúpula de forma similar a las restantes, de base circular y remate cónico, pero a diferencia de aquéllas, no giraba, sino se dividía en dos partes, las que corrían sobre tres rieles laterales, una mitad en dirección este y la otra oeste. Dos puertas, al sur y al norte, alineadas con la parte correspondiente del techo corredizo, permitían disponer de libre visión en una amplia franja de cielo en torno al meridiano del lugar. El resto del techo era de chapa ondulada, con cielo raso de tablas. Cuatro respiraderos permitían mantener la temperatura del interior en valores razonables durante el cálido verano cordobés.

El refugio contaba con un sótano, ocupado en gran parte por el masivo cimiento del instrumento. En el cimiento se abre un habitáculo donde se ubica el reloj de péndulo maestro [Riefler N° 155](#), de crucial importancia para las observaciones meridianas. El [esclavo N° 156](#), vinculado eléctricamente al maestro, se ubica cerca del cronógrafo Warner & Swasey, comprado en 1909. Para su correcto funcionamiento, la temperatura de la habitación debía estar estabilizada, lo que se lograba por medio de calefactores controlados por un “*delicado termostato*”, en palabras del Director.

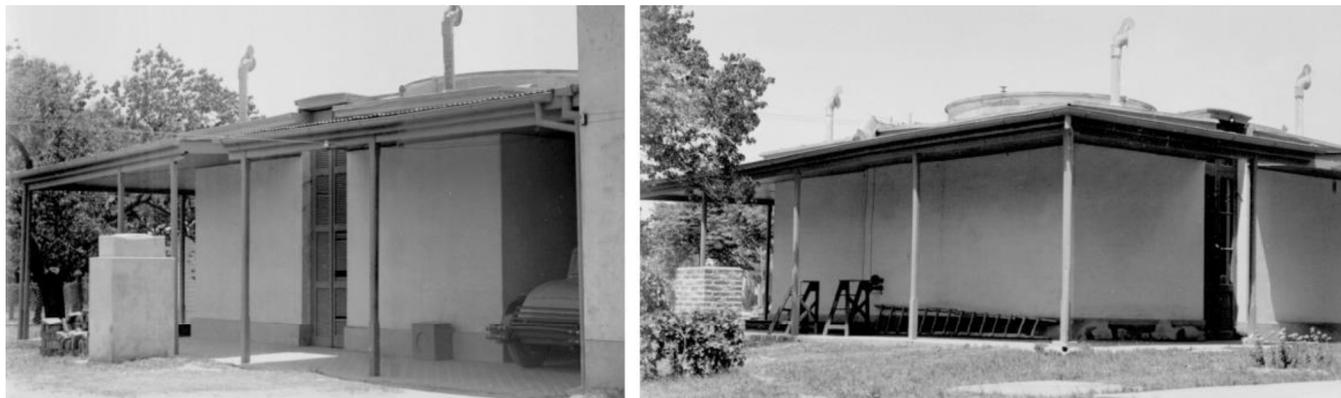
Edificio del Círculo Meridiano de 190 mm. Izquierda fachada norte, derecha vista Suroeste.

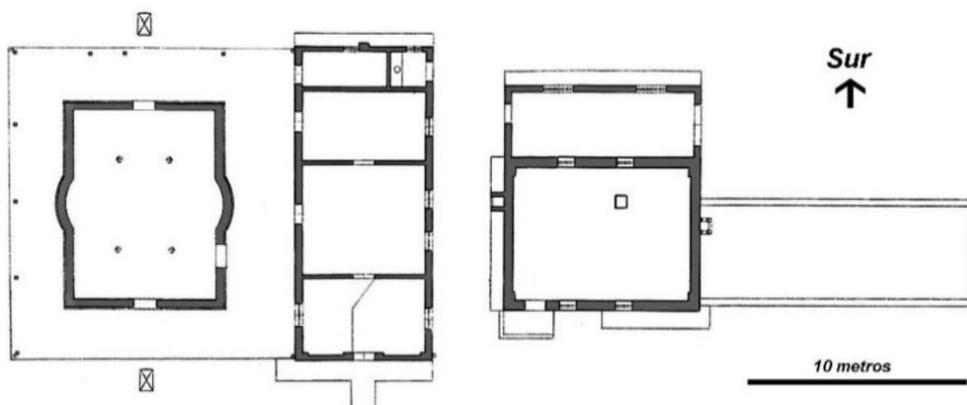
Vista en planta de las construcciones ubicadas al sur del edificio principal del Observatorio Nacional.

A la izquierda, refugio del círculo meridiano, rodeado por galerías. Los pequeños rectángulos al Sur y al Norte indican las posiciones de los colimadores utilizados por el instrumento. Le sigue el taller mecánico y a continuación el laboratorio de óptica, con su

característico túnel para el control de los espejos. Dibujo realizado tomando como base el plano confeccionado por la Dirección General de Arquitectura, Inspección Rosario, de agosto de 1919 (S. Paolantonio)

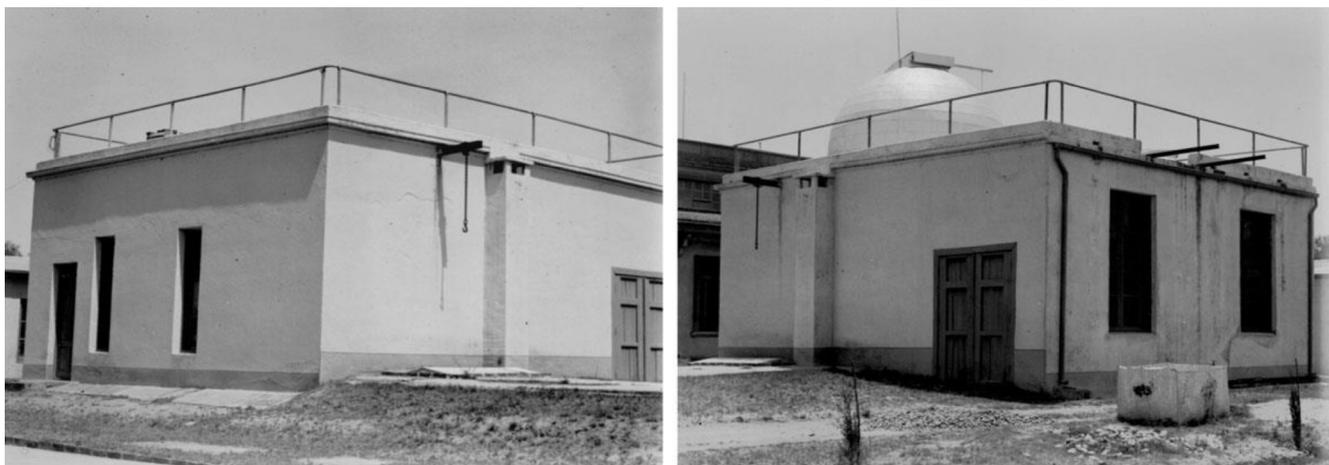
Taller (Laboratorio) de óptica. Izquierda vista Sureste, derecha vista Noreste.

El interior se encontraba dividido en dos habitaciones, la menor ocupada como depósito. Su techo plano se convirtió en una extensa terraza, rodeada de barandas de caño. Se prolongó el sótano formando un túnel de 20 metros de largo, destinado a las mediciones del gran espejo. El recinto contaba con ventilación y control de temperatura.

La puerta principal se ubicaba en la fachada norte, al igual que dos ventanas. Del lado sur tenía dos grandes ventanales y al oeste una amplia puerta de doble hoja, y sendos portones al este y oeste.

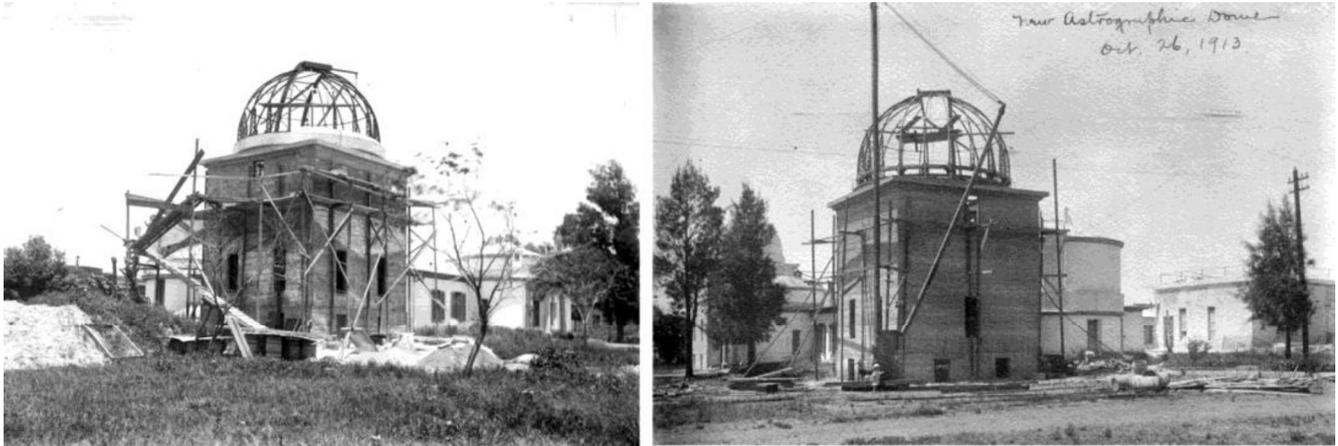
Las nuevas torres y cúpulas en construcción. Izquierda torre Noroeste (7/2/1912). Derecha torre Noreste, puede apreciarse inmediatamente a la derecha la vieja cúpula y a continuación el laboratorio de óptica (26/10/1913).

La torre ubicada al este fue la primera en comenzar a construirse. El 20 de agosto de 1911 los cimientos, de 90 centímetros de espesor, estaban terminados y las paredes se alzaban un metro por sobre el nivel del terreno. Fue elaborada en hormigón armado con mallas de hierro. Se realizaron utilizando un encofrado móvil de madera de aproximadamente un metro de alto. Éste se ubicaba en posición y se llenaba de cemento. Fraguado, se movía el encofrado hacia arriba para comenzar nuevamente el proceso.

El pilar de hierro de la montura del Ecuatorial, se lo soportó sobre dos grandes vigas de acero “doble T” de 25 centímetros de alto. Separadas unos 75 centímetros, se ubicaron en dirección norte-sur, con sus extremos empotrados en las paredes. Dos vigas similares se situaron debajo de éstas, cruzadas en dirección este-oeste.

En 1913, al disponerse de los fondos, se inicia la construcción de la torre oeste. A mediados de octubre, el colado de hormigón estaba terminado. Esta vez se utilizó hierro retorcido. Para el 26 de ese mes la cúpula se encontraba en proceso de armado.

La montura en yugo del Astrográfico requiere de dos soportes, uno al sur y otro al norte, razón por la cual las paredes fueron reforzadas con vigas de hormigón. El piso se construyó en forma similar a la torre Este, pero empleándose vigas más pequeñas en el interior de otras de hormigón, lo que le proporcionó mayor rigidez.

Las torres idénticas tienen base cuadrada de 7 metros de lado, con paredes de 35 centímetros de espesor y una altura de algo más de 16 metros, incluyendo la cúpula. Además del espacio para el instrumento, contaban con una amplia habitación a nivel del suelo y un sótano.

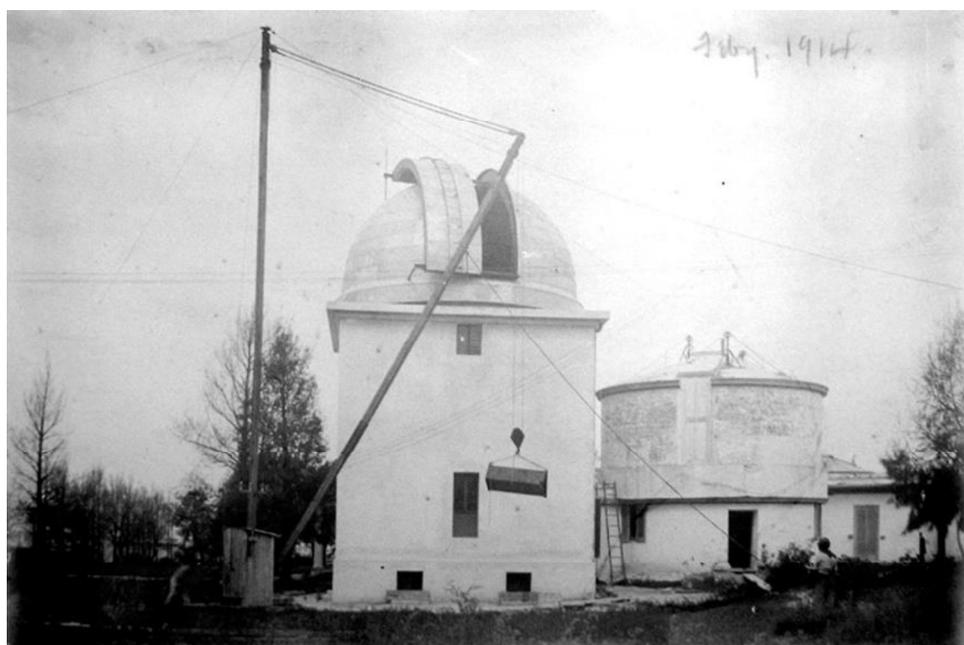
En febrero de 1914, terminada la torre oeste, se procede a trasladar el Astrográfico desde la vieja cúpula (derecha) a la nueva.

El telescopio astrográfico se comienza a trasladar desde la vieja cúpula a partir del 2 de febrero de 1914. En consecuencia, las observa-

ciones con este instrumento se interrumpen entre el 21 de enero y el 6 de noviembre de ese año, fecha en que se pone en estación precariamente. Al día siguiente, se observa el tránsito de Mercurio por delante del Sol. Posteriormente se terminaron los ajustes necesarios.

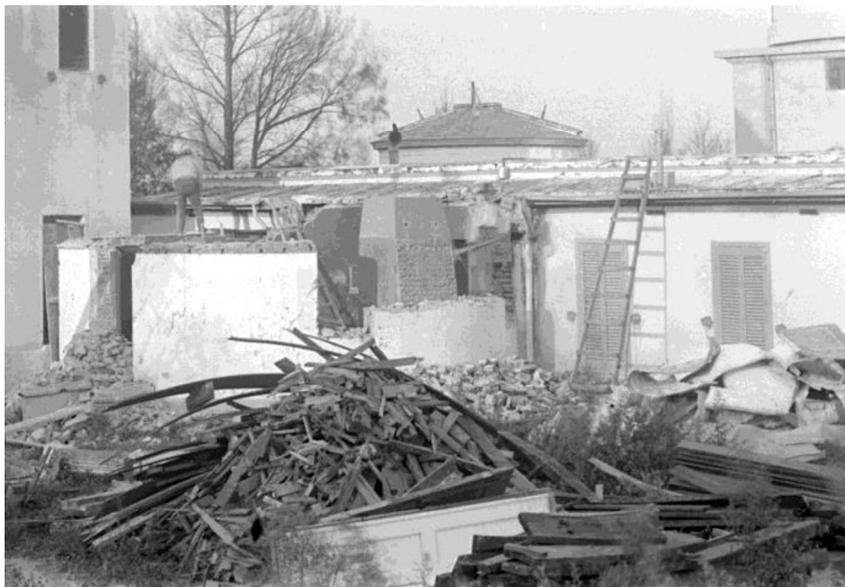
Demolición de la vieja torre con la cúpula que albergaba el telescopio Astrográfico. Al fondo, una de las cúpulas pequeñas originales. Pueden observarse parte de las nuevas torres (11/2/1914).

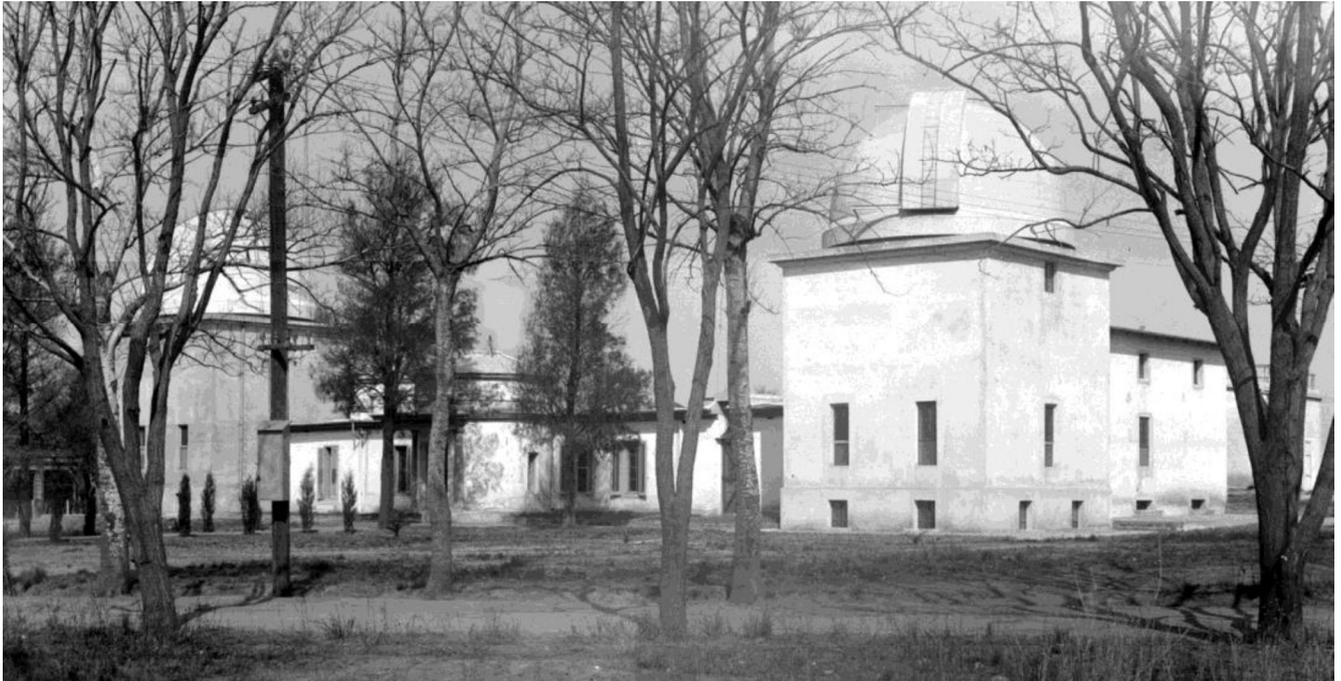
Fachada norte de la vieja sede del Observatorio Nacional Argentino con las nuevas torres (9/9/1916).

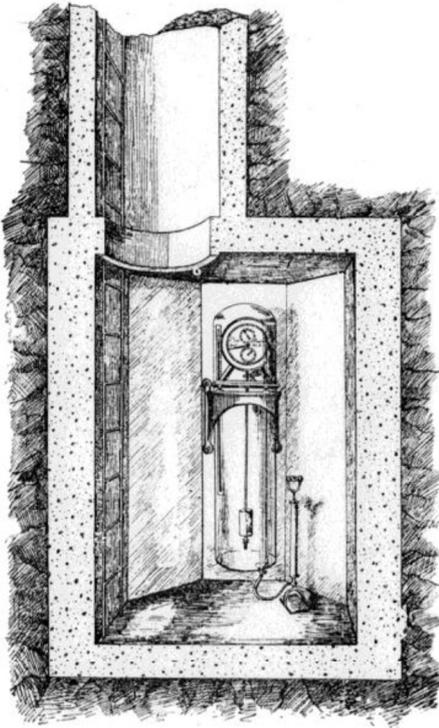
Pozo de los relojes.

Aprovechando esta circunstancia, se diseñó un pequeño habitáculo a esa profundidad, para albergar los dos [relojes maestros Riefler](#). Se perforó un pozo de dos metros de diámetro hasta llegar a diez metros

por debajo del nivel de piso. Luego se construyó en el fondo una habitación de 2,20 metros de altura, de forma interna octogonal y externa cilíndrica y un túnel vertical para acceder a la misma por medio de una escalera. Las paredes, de 25 centímetros de espesor, fueron realizadas en hormigón con el agregado de “Ceresita”, un aditivo hidrófugo, para impedir el paso de la humedad. A la entrada del pozo y de la habitación se ubicaron sendas compuertas de hierro.

Los relojes fueron montados sobre las paredes del cuarto, de modo que los planos de oscilación de los péndulos formaban 90°. De este modo se disminuía la posibilidad que ambos relojes se detuvieran ante eventuales sismos.

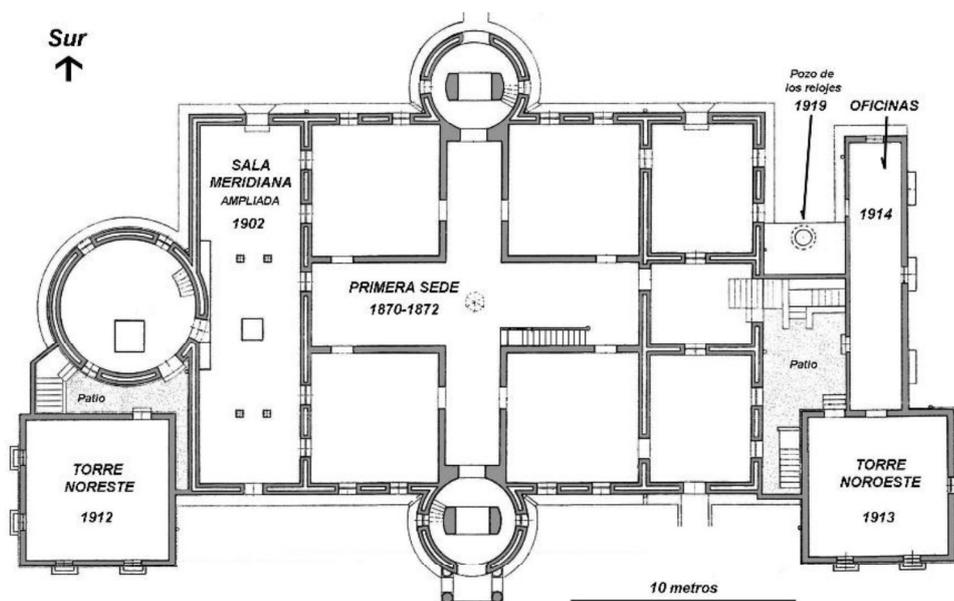
Dibujo de la planta de la sede del Observatorio Nacional Argentino antes de su demolición. Las dimensiones de la parte antigua se pueden consultar en el plano mostrado en el capítulo 4. (Elaborado tomando como base el plano de la Dirección General de Arquitectura, Inspección Rosario, "Pabellón Principal", de agosto de 1919, S. Paolantonio)

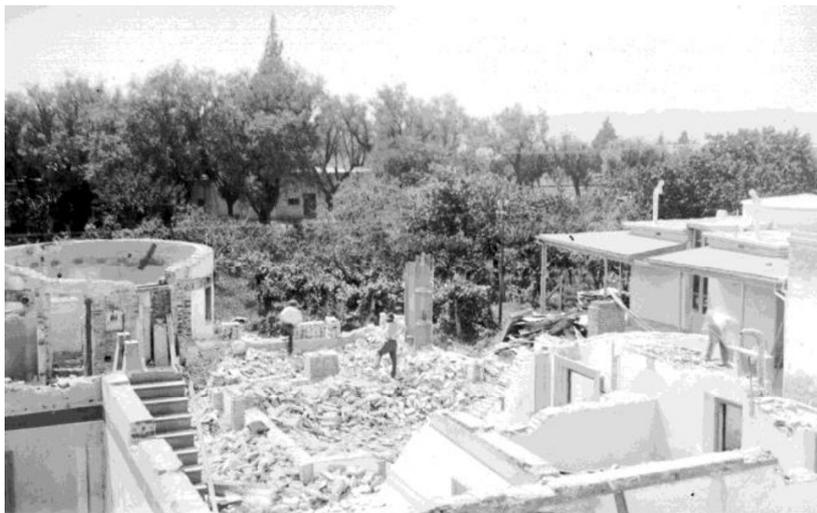
El viejo edificio en plena demolición. A la derecha el refugio del Círculo Meridiano, al fondo la casa del director (13/12/1923).

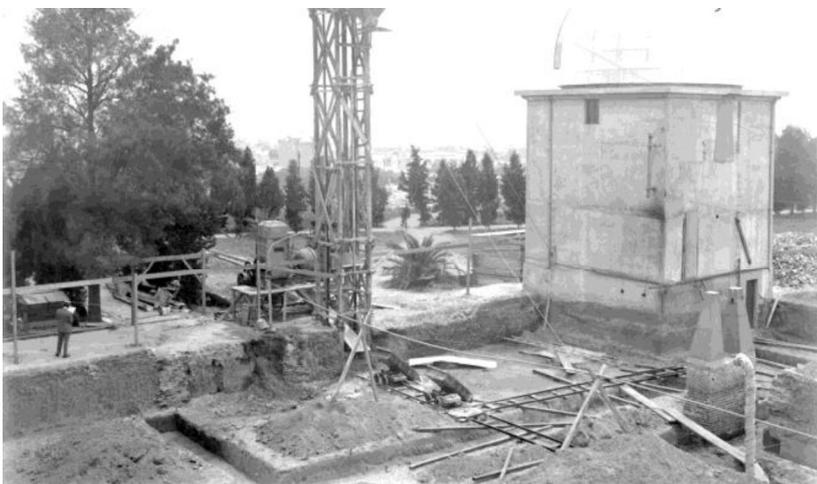
Inicio de la construcción de la nueva sede. Del viejo edificio solo queda el pilar del Círculo Meridiano. La torre visible es la noroeste. La estructura de madera es la base de la grúa (13/1/1924).

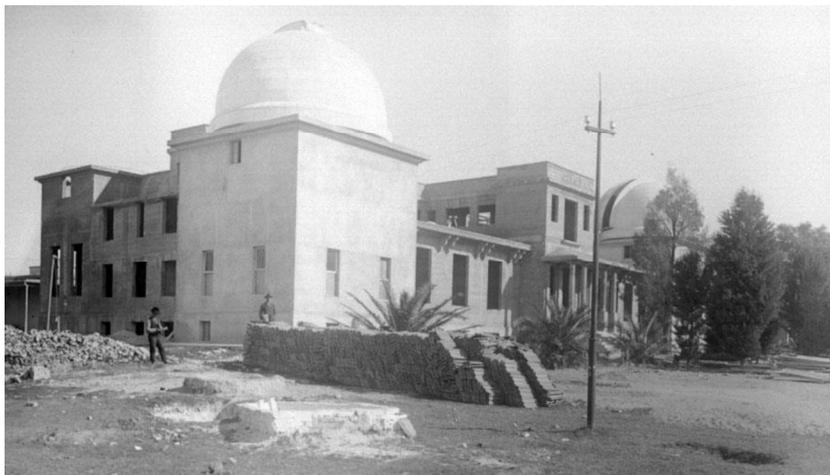
Fotografía de la esquina noroeste del edificio en 1927, la construcción se encontraba paralizada.

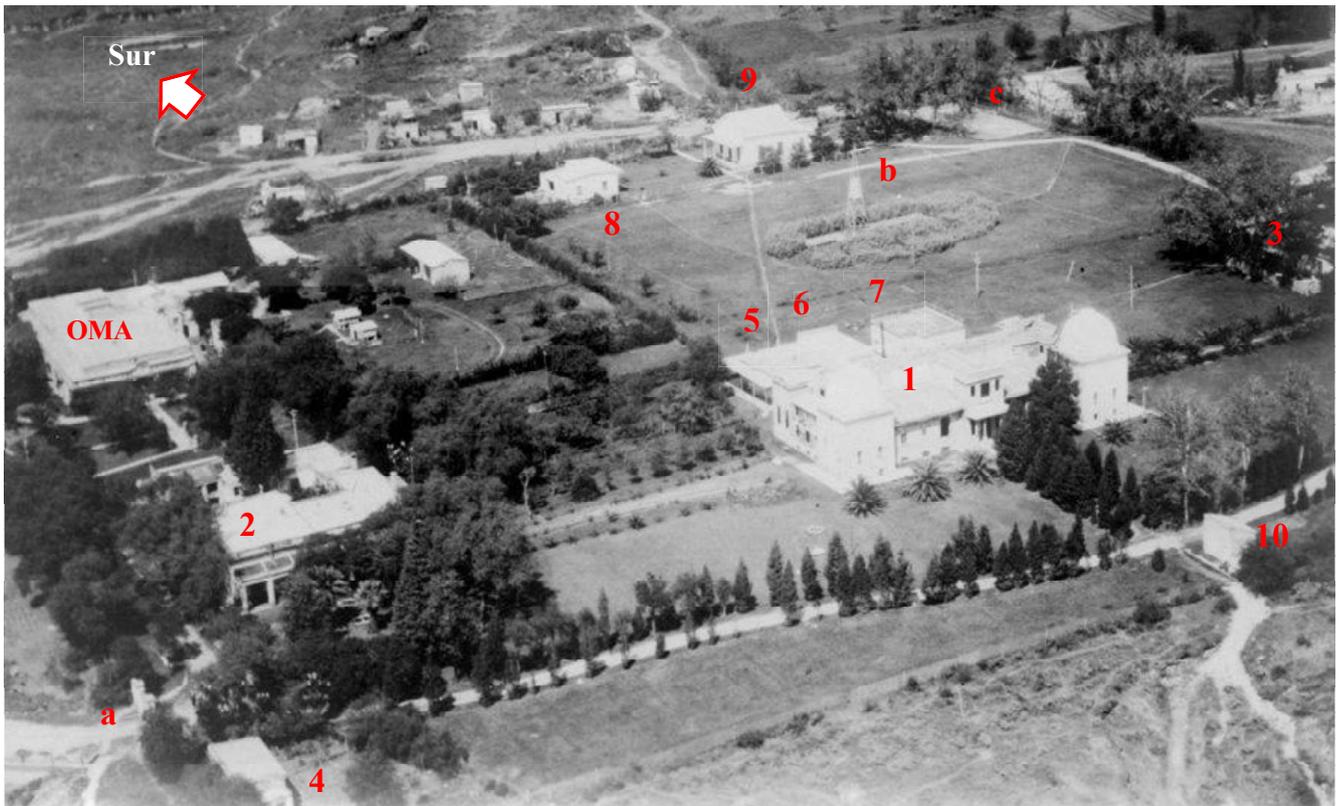
Vista aérea del predio del Observatorio Nacional Argentino en 1927. 1. Edificio central. 2. “casa de los directores”, 3. Casa “de los ayudantes”, 4. Portería, 5. Refugio “nuevo círculo meridiano”, 6. Taller mecánico, 7. Laboratorio de óptica, 8. Casa Sur (familia Guerrín), 9. Casa Sur (familia Zimmer), 10. Antigua portería, a. Entrada al Observatorio b. Estanque y antiguo molino, c. cancha de tenis, OMA. Sede Oficina Meteorológica Argentina.
